# 巡回点検報告書

物件名：サンプルマンション 巡回日：2026年8月11日（火）10:15～10:40

報告書No. 20260811  
報告日 2026年8月11日

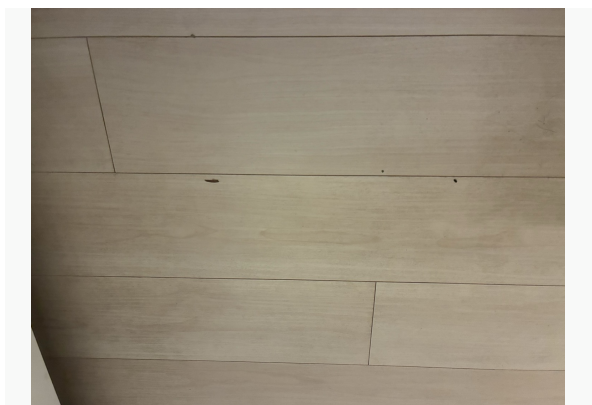
## 1. 共用廊下の床

今回の巡回点検では、共用廊下の床において注意が必要な箇所が確認されました。床材の継ぎ目付近に小さな欠けや穴のようなものが複数見られ、特に画像中央やや左寄りには輪郭のはっきりした暗い点状の凹みが確認されています。入居者の転倒リスクや劣化の進行を防ぐため、早期の現地確認と必要に応じた補修の検討をおすすめいたします。その他の点検箇所については特記すべき問題は見られませんでした。

要経過観察

床材の継ぎ目付近に小さな欠けや穴のようなものが複数箇所確認されました。画像中央やや左寄りに輪郭のはっきりした暗い点状の凹みが見られます。床材の劣化や破損の可能性がありますので、転倒等の危険がないか現地での再確認をおすすめします。
