# 巡回点検報告書

物件名：サンプルマンション 巡回日：2026年8月11日（火）10:15～10:40

報告書No. 20260818  
報告日 2026年8月18日

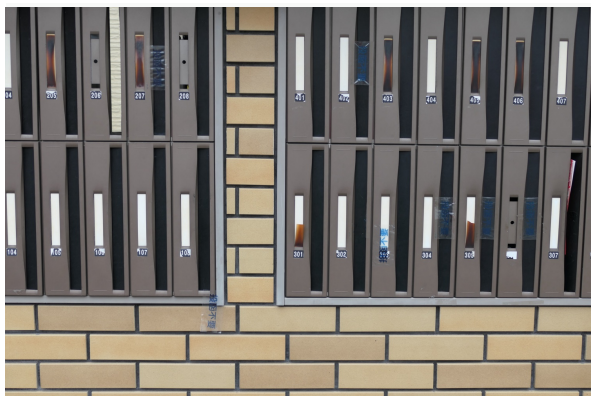
## 1. 集合ポスト

| 点検項目 | | 結果 | 所見 | 写真 |
|---|---|---|---|---|
| 1 | 集合ポスト | 要経過観察 | 集合ポストのラベルに変色やはがれが確認されました。見た目の劣化により、部屋番号の視認性に影響が出る可能性があります。 | P3 |

要経過観察

集合ポストのラベルに変色やはがれが確認されました。見た目の劣化により、部屋番号の視認性に影響が出る可能性があります。

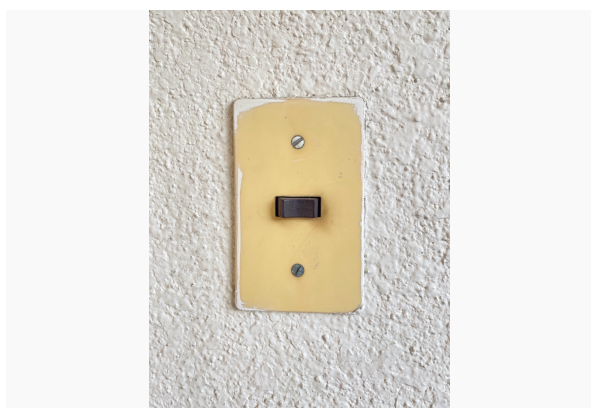
## 2. 屋外階段

| 点検項目 | | 結果 | 所見 | 写真 |
|---|---|---|---|---|
| 2 | 屋外階段 | 要経過観察 | スイッチのカバー全体が変色しています。経年による劣化と思われます。 | P3 |

要経過観察

スイッチのカバー全体が変色しています。経年による劣化と思われます。

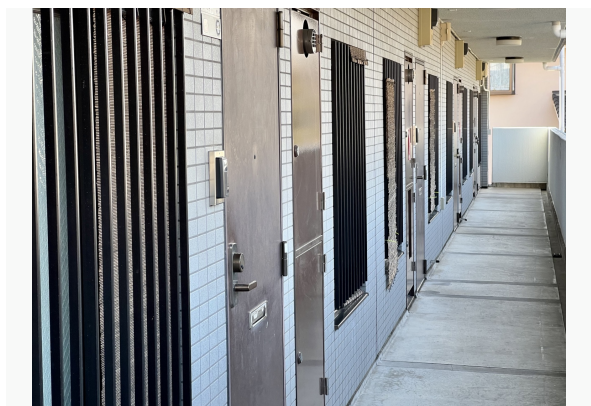
## 3. 共用廊下

異常なし

共用廊下を確認しました。破損・汚損など、報告が必要な状態は見られませんでした。写真のとおり、通常の使用に支障のない状態です。

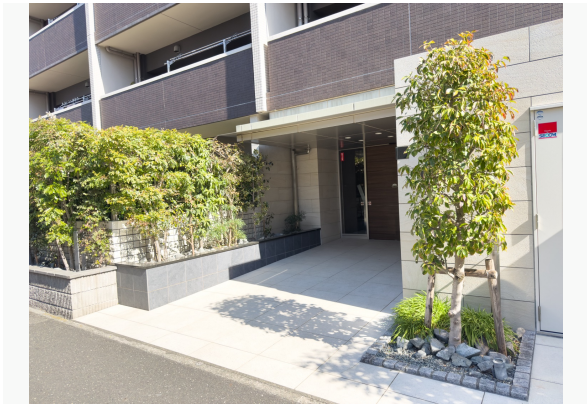
## 4. エントランス

異常なし

エントランスを確認しました。破損・汚損など、報告が必要な状態は見られませんでした。写真のとおり、通常の使用に支障のない状態です。

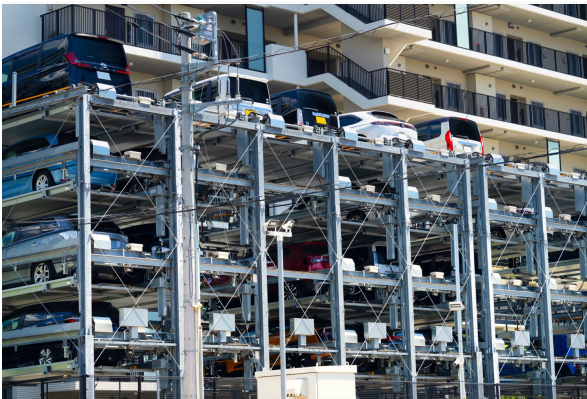
## 5. 駐車場

異常なし

駐車場を確認しました。破損・汚損など、報告が必要な状態は見られませんでした。写真のとおり、通常の使用に支障のない状態です。
